## CORSI DI FORMAZIONE E AGGIORNAMENTO PER: Addetto al servizio di prevenzione e protezione (A.S.P.P.) Rappresentante dei lavoratori per la sicurezza (R.L.S.)

- Il rischio architettonico : trattazione critica di casi di infortuni accaduti nelle scuole
- La vulnerabilità degli elementi strutturali e non nelle scuole
- L'Anagrafe nazionale dell'Edilizia scolastica (L.23/96)

Ing. Guido Loperte

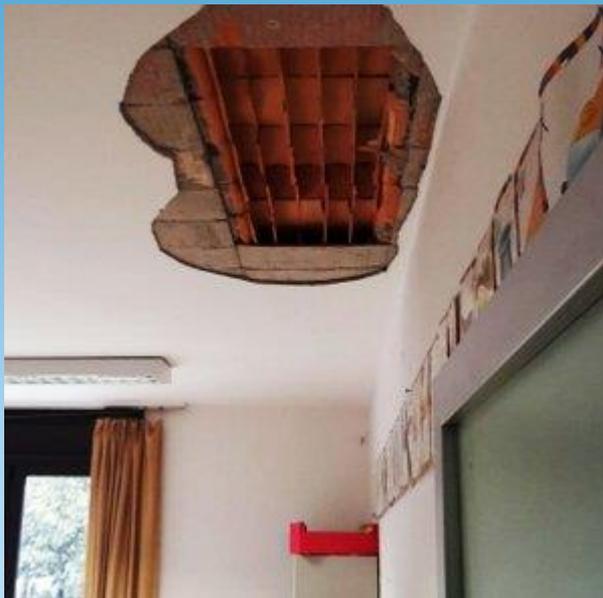
Il soffitto crollato della scuola Rodari. Una bambina di otto anni è rimasta ferita dal crollo di un soffitto nell'aula della IV A all'elementare Rodari di Nichelino, in via XXV Aprile 111. E' all'ospedale Regina Margherita per un taglio alla testa, che però non sarebbe grave. L'hanno accompagnata i medici del 118 intervenuti sul posto. Due altri bambini erano presenti, ma sono stati appena sfiorati dai calcinacci. Non sono stati neppure portati al pronto soccorso, ma medicati sul posto e accompagnati a casa dai genitori. Sotto choc gli altri compagni

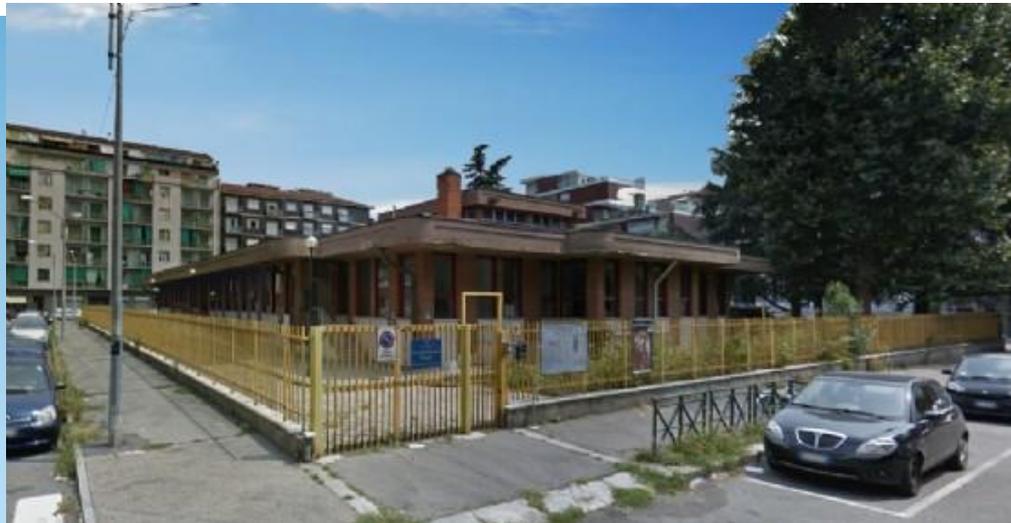
Crollo di un metro di soffitto nella scuola di via Poirino (© )
